# REVISIÓN Y ACTUALIZACIÓN DE LA EVALUACIÓN PRELIMINAR DEL RIESGO DE INUNDACIÓN

**EPRI 3<sup>er</sup> Ciclo**

**ANEXO 2. FICHAS ARPSIS**

**Demarcación Hidrográfica de Tenerife**

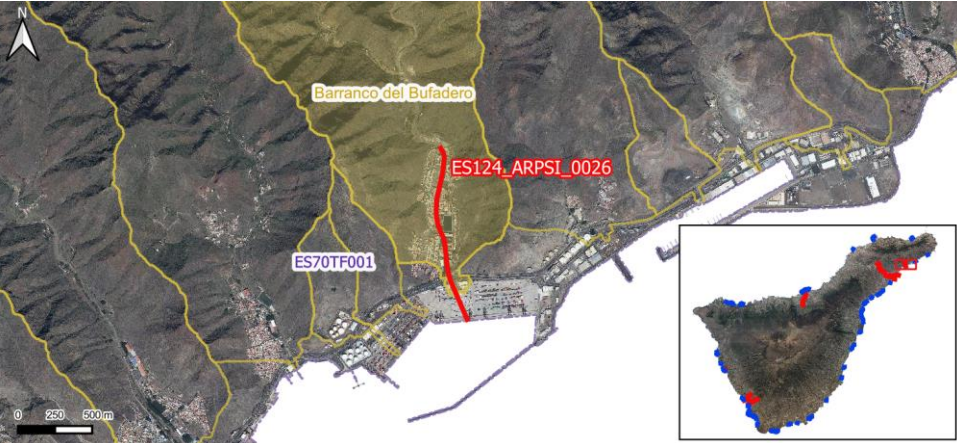
ARPSI nº: ES124\_ARPSI\_0026

DESCRIPCIÓN: Tramo de cauce que cruza el núcleo urbano de María Jiménez. Existe un riesgo importante de inundación en zonas de viviendas, carreteras e instalaciones portuarias.

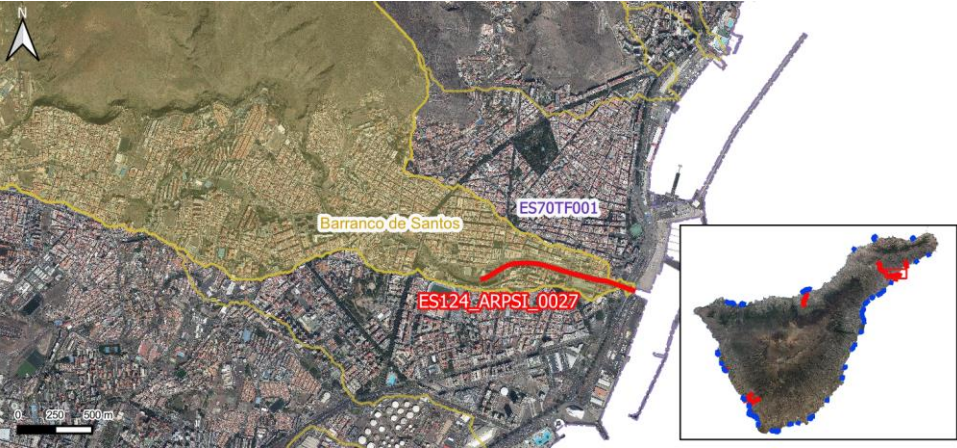
ARPSI nº: ES124\_ARPSI\_0027

DESCRIPCIÓN: Tramo de cauce que cruza el núcleo urbano de Sta. Cruz de Tenerife. Existe un riesgo importante de inundación en zonas de vivienda, viario urbano y patrimonio cultural.

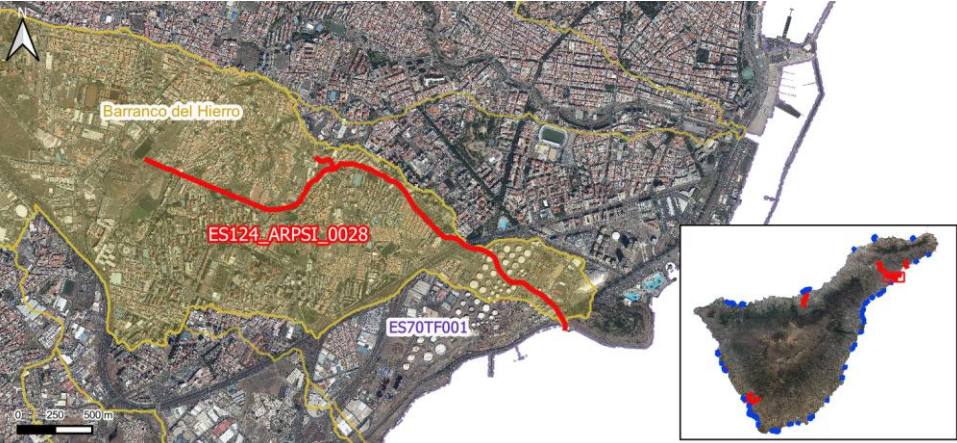
ARPSI nº: ES124\_ARPSI\_0028

DESCRIPCIÓN: Tramo de cauce que cruza el núcleo urbano de Sta. Cruz de Tenerife. Existe un riesgo importante de inundación en zonas de viviendas, viario urbano, refinería, centros educativos, etc.

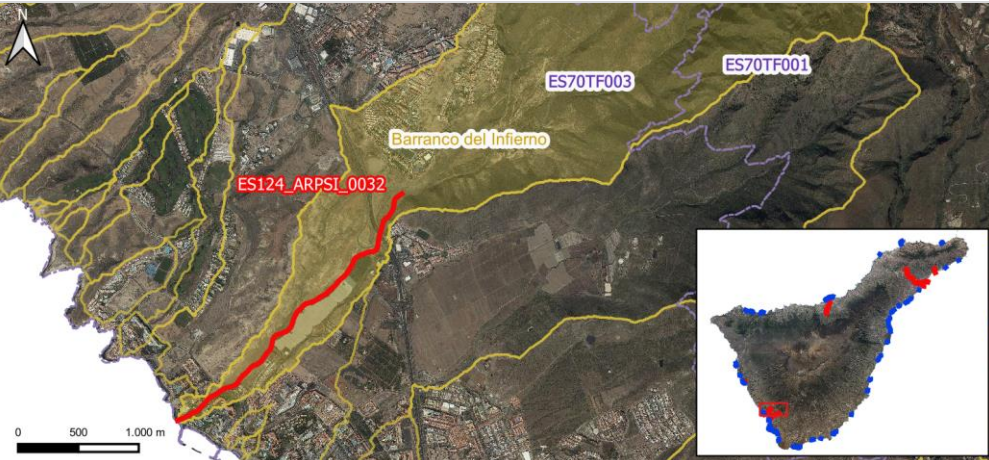
| ARPSI nº: ES124_ARPSI_0032 | | TIPO | <input checked="" type="checkbox"/> FLUVIAL – PLUVIAL<br><input type="checkbox"/> COSTERA |
|---|---|---|---|
| <b>DESCRIPCIÓN:</b> Tramo de cauce que cruza el núcleo urbano de Costa Adeje. Existe un riesgo importante de inundación en zonas de viviendas y carreteras. | | | |

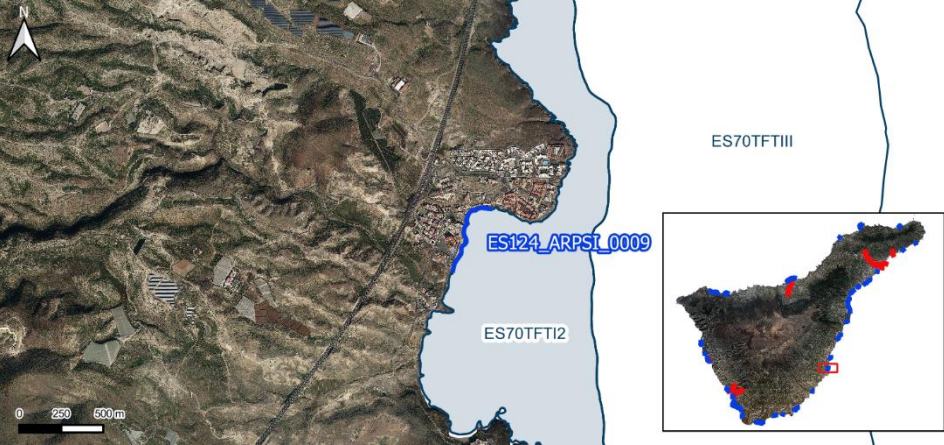
ARPSI nº: ES124\_ARPSI\_0009

DESCRIPCIÓN: Afección a núcleo urbano (edificaciones), infraestructura viaria, paseo litoral y zona de baño.

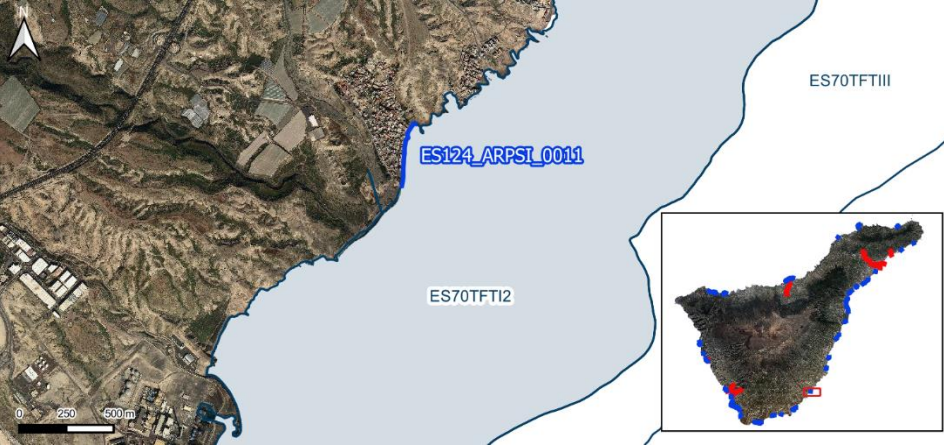
ARPSI nº: ES124\_ARPSI\_0011

DESCRIPCIÓN: Afección a edificaciones (núcleo urbano).

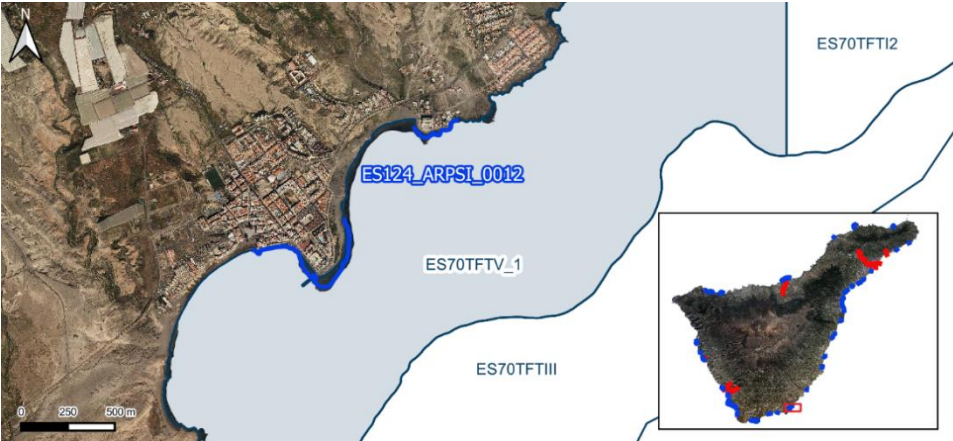
NOMBRE: El Médano (Granadilla de Abona)

DESCRIPCIÓN: Afección a zona urbana y zonas de baño. También posible afección a zona ZEC (ES7020116 – Sebadales del Sur de Tenerife).

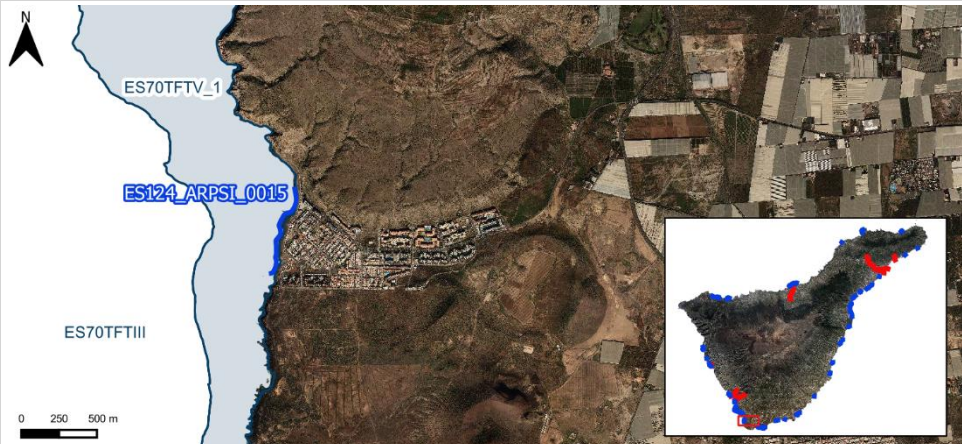
ARPSI nº: ES124\_ARPSI\_0015

DESCRIPCIÓN: Afección a zona urbana, paseo litoral, playa, etc. También posible afección a zona ZEC (ES7020017 – Franja marina Teno-Rasca).

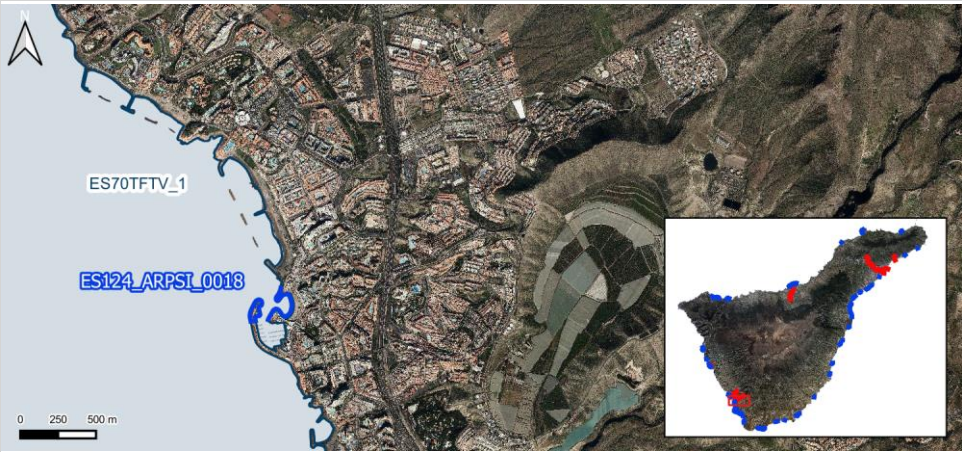
ARPSI nº: ES124\_ARPSI\_0018

DESCRIPCIÓN: Afección a zona urbana y hotelera, zona de baño e infraestructura portuaria. Aliviadero EBAR. Posible afección a zona ZEC (ES7020017 – Franja marina Teno-Rasca).

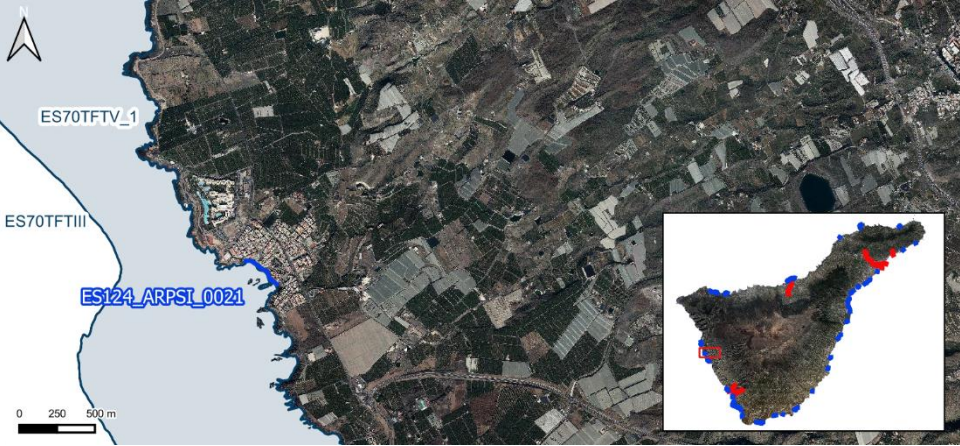
ARPSI nº: ES124\_ARPSI\_0021

DESCRIPCIÓN: Afección a zona urbana, muelle pesquero, playas, Aliviadero EBAR Muelle de Alcalá. Posible afección a zona ZEC (ES7020017 – Franja marina Teno-Rasca).

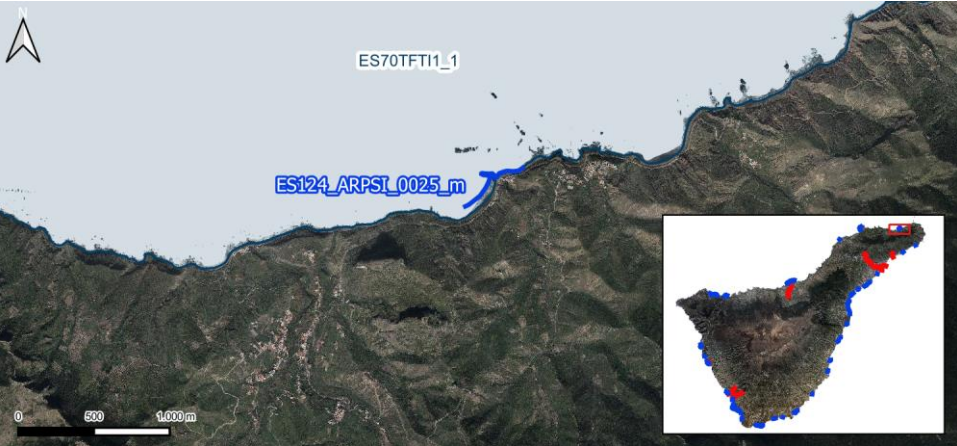
ARPSI nº: ES124\_ARPSI\_0025\_m

DESCRIPCIÓN: Afección a zona urbana (núcleo Roque de Las Bodegas), infraestructura viaria (TF-134), y puerto pesquero. Posible afección a ZEPA (ES0000109 – Anaga).

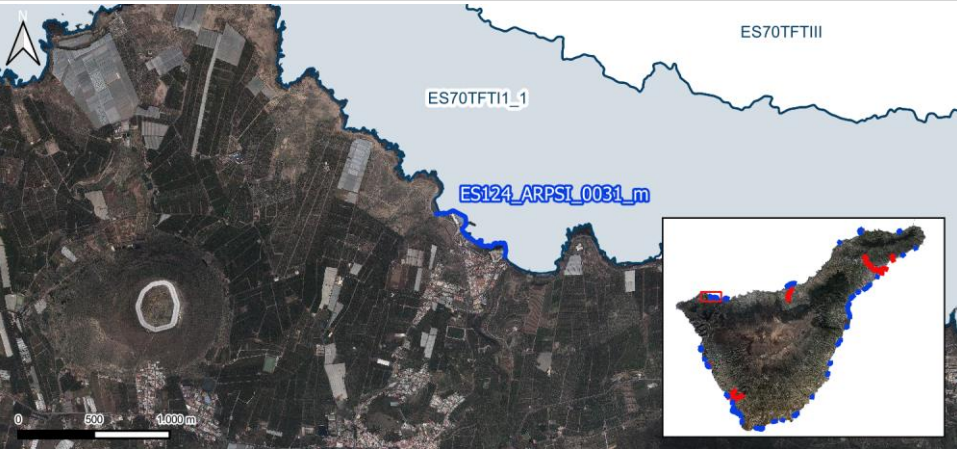
ARPSI nº: ES124\_ARPSI\_0031\_m

DESCRIPCIÓN: Afección a zona urbana y zona hotelera. Presencia de instalaciones deportivas (piscinas municipales), puerto pesquero, elementos de patrimonio cultural (horno de cal), aliviadero EBAR Piscinas y playa que podrían verse afectados.

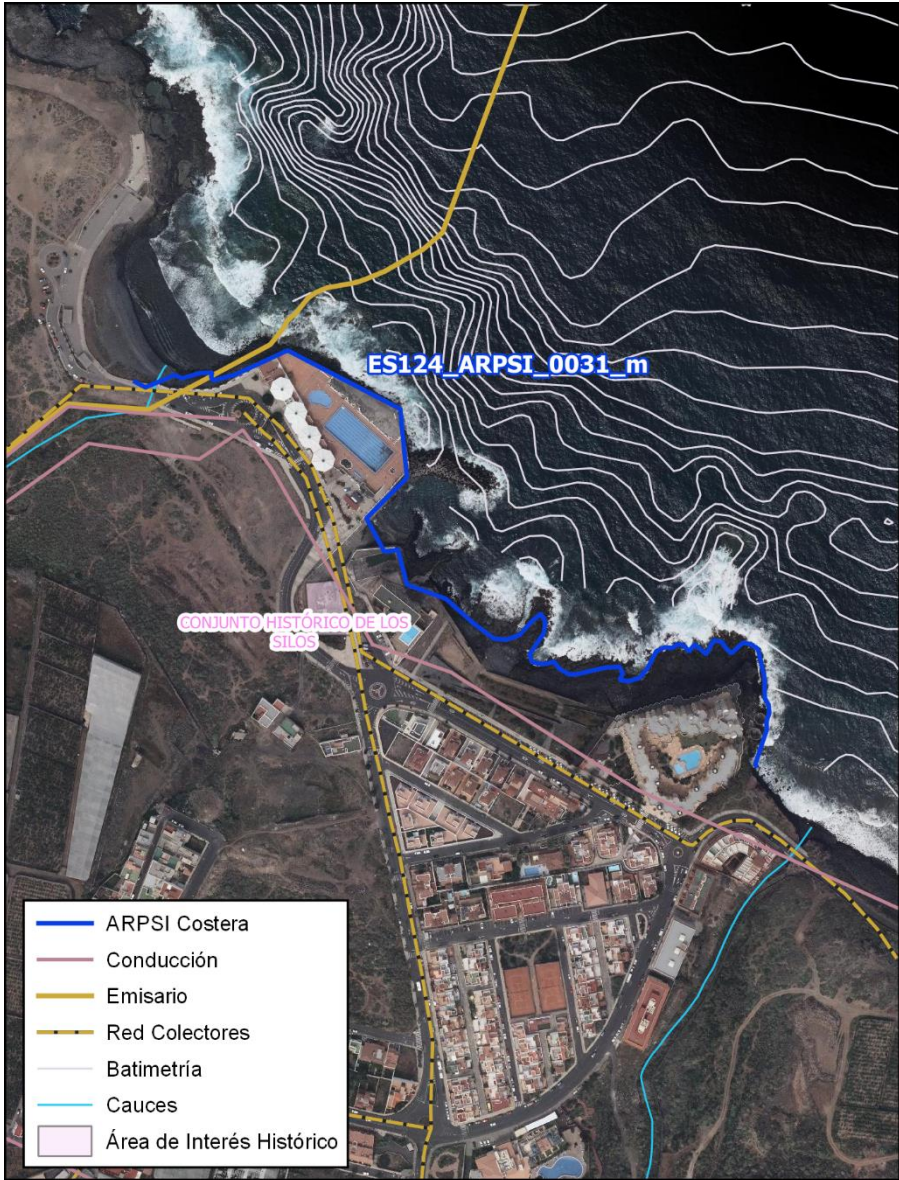
ARPSI nº: ES124\_ARPSI\_0031\_m – Punta del Risco de Daute

— ARPSI Costera

— Conducción
