## ANEJO 4. LISTADO DE REGISTROS DE RIESGO

## ESTUDIO AMBIENTAL ESTRATÉGICO

## MEMORIA DE LA PROPUESTA DE PROYECTO DE PLAN

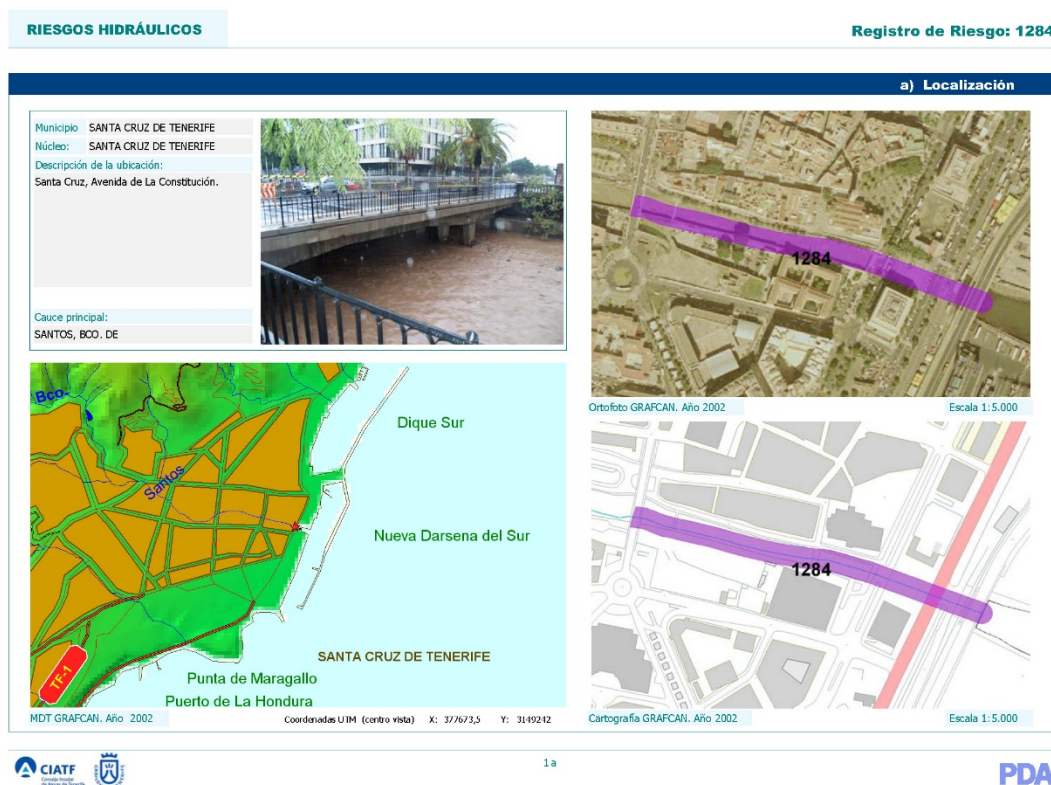
Imagen 1 FICHA A) LOCALIZACIÓN

- 1) Municipio donde está localizado el riesgo.
- 2) Núcleo de población donde está localizado el riesgo.
- 3) Descripción de la ubicación con un breve comentario de ayuda a su localización.
- 4) Cauce principal donde está el registro de riesgo.
- 5) Fotografía representativa del registro de riesgo.
- 6) Plano de situación del registro de riesgo sobre la base cartográfica del MDT GRAFCAN Año 2002.
- 7) Coordenadas UTM del centro vista del plano de situación descrito anteriormente.
- 8) Ortofoto GRAFCAN (Año 2002) del registro de riesgo y la escala a la que se ha obtenido.

9) Cartografía GRAFCAN (Año 2002) del registro de riesgo y escala a la que se ha obtenido.
